# Progettazione integrata vincente

Aspetti geologici e geotecnici delle fondazioni del viadotto "La Colorada" sul tronco venezuelano della strada panamericana

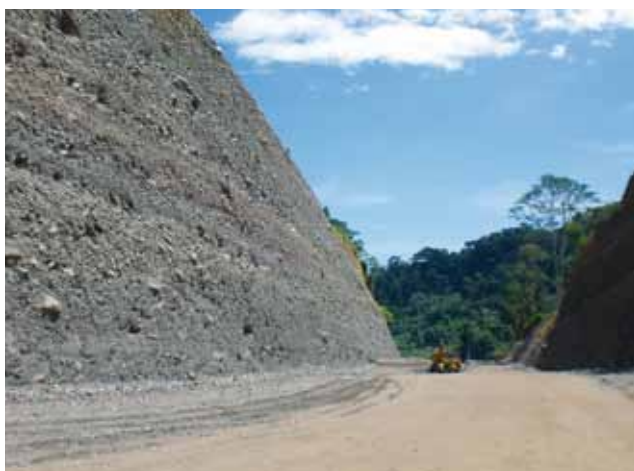
**Foto 4** - La profonda trincea scavata nei depositi della "Terraza de Colon" prima della spalla destra del viadotto

È la spalla ubicata sul fianco sinistro della valle. Al momento della progettazione era già stata realizzata la profonda trincea nei conglomerati illustrata nella foto 4. I rilievi e i sondaggi eseguiti hanno confermato che il volume di terreno signifi-

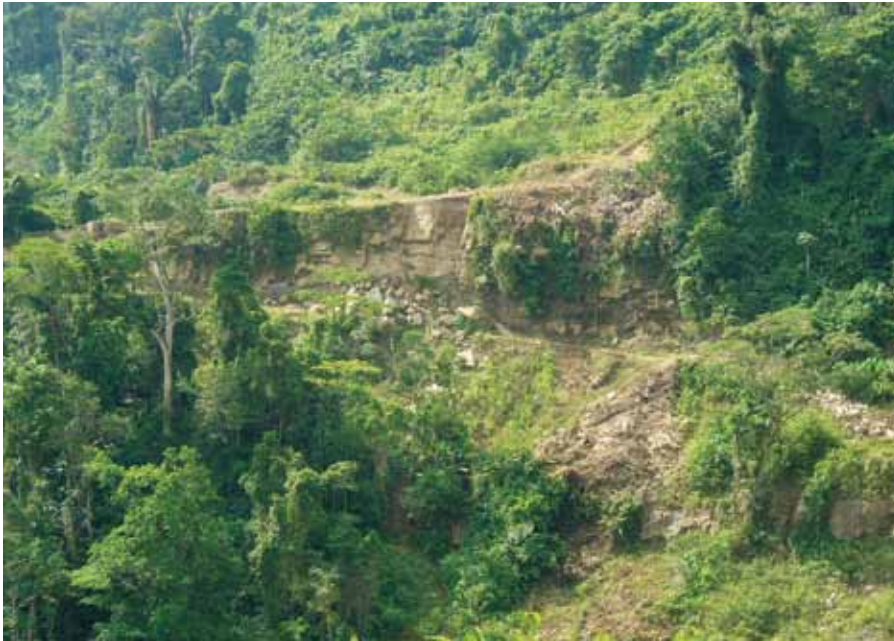
**Foto 5** - Fenomeni di "toppling" dalle bancate di arenaria sul sito della spalla nord del viadotto

di arenarie, fortemente fratturate, sono soggette a crolli per ribaltamenti ("toppling").

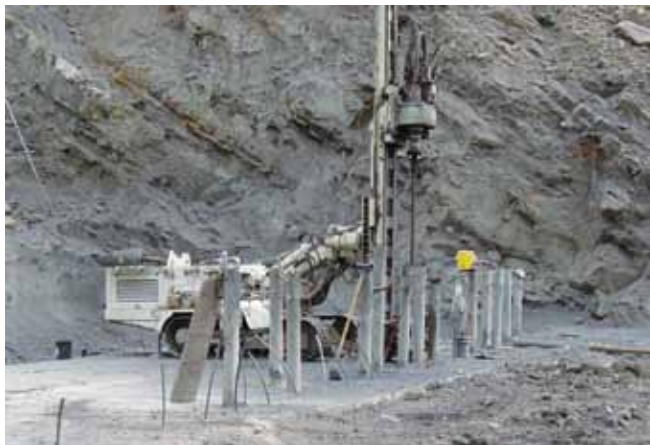
**Foto 8 e 9** - Esecuzione dei micropali e armatura del plinto della pila 1

zione. Le caratteristiche geomeccaniche della Formazione Carbonera sono idonee alla costruzione di fondazioni di tipo diretto e infatti la fondazione progettata è stata rinforzata con micropali "perimetrali" solo per fornire resistenze aggiuntive in particolari condizioni di carico con scarsa probabilità di accadimento (condizioni sismiche con maggiore tempo di ritorno). I micropali, che agiscono a trazione in particolari condizioni sismiche, sono stati introdotti anche per non aumentare eccessivamente gli scavi di fondazione su un pendio già in condizioni di equilibrio limite. Le problematiche geotecniche di maggiore interesse si riferiscono agli interventi di stabilizzazione necessari per garantire le adeguate condizioni di sicurezza degli scavi, che hanno interessato formazioni stratificate a franapoggio. Alcuni di questi interventi si intravedono nelle figure successive e saranno illustrati con maggiore dettaglio nel capitolo seguente.

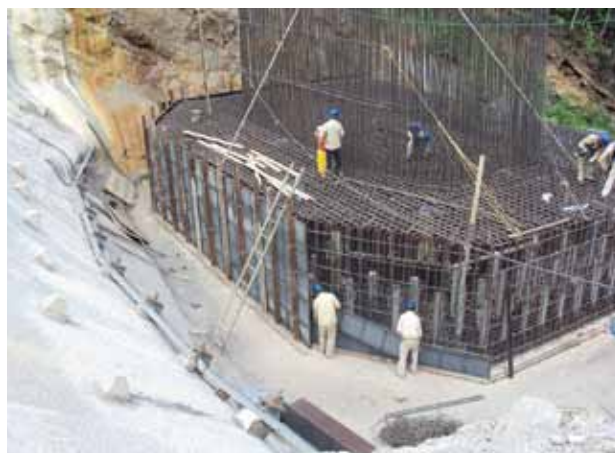
**Foto 10** - Inizio della cassetteria del plinto e armatura dell'elevazione della pila 1 (si intravedono tra le armature i micropali di rinforzo)

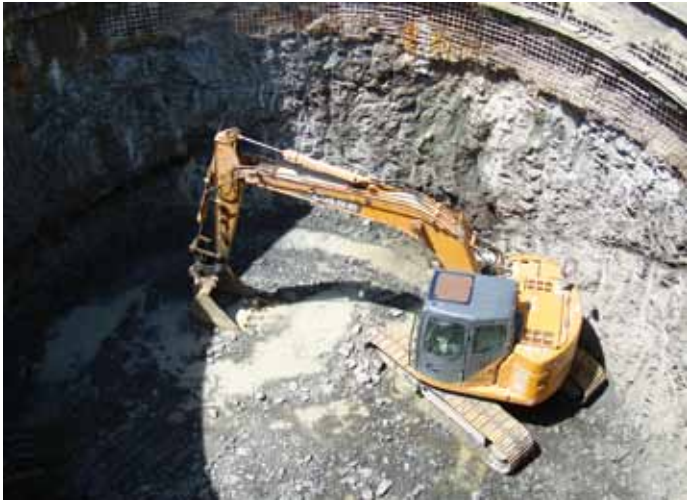
**Foto 11** - Scavo del pozzo della Pila 2

Questo ha portato alla decisione di realizzare un pozzo di fondazione di diametro 12.50 m e profondità 9.00 m. Il pozzo è stato realizzato con scavo e cerchiatura nei primi metri, più alterati e detensionati.

Nei tratti più in profondità la roccia è risultata sana e poco fratturata quindi si è proceduto con semplice rivestimento di spritz beton armato. Lo scavo circolare è stato quindi riempito con calcestruzzo armato e collegato al plinto superficiale tramite una speciale disposizione dell'ar-

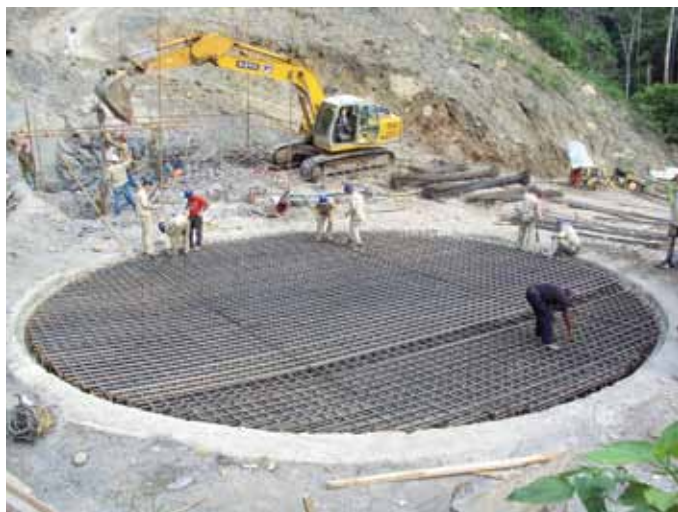
**Foto 13** - Armatura di collegamento tra il pozzo e il plinto della Pila 2

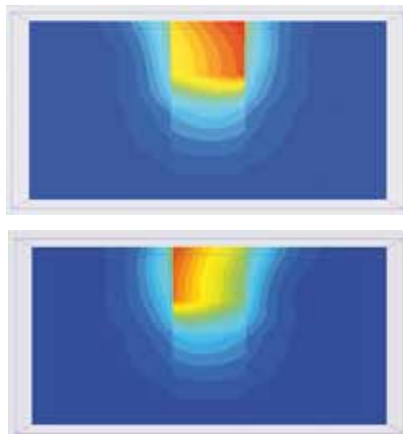
**Figura 4** - Spostamenti totali in condizioni di esercizio - sezione trasversale e longitudinale in asse pozzo

In condizioni di esercizio gli spostamenti totali subiti dall'opera sono invece di poco superiori al centimetro e dovuti quasi esclusivamente alla componente verticale rispetto a quella orizzontale.

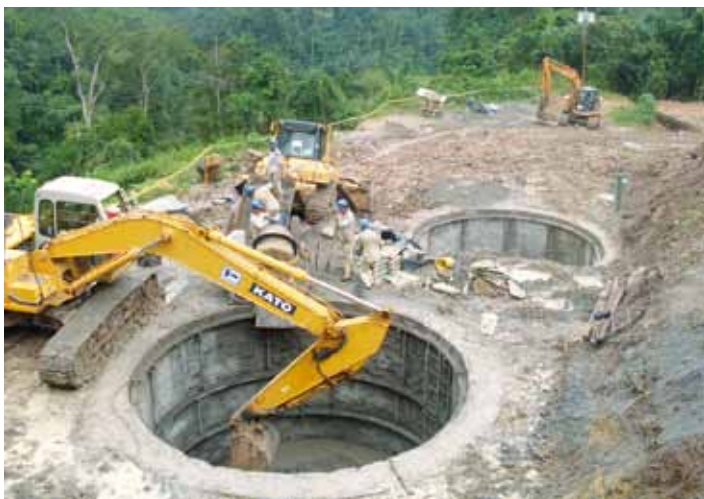
**Foto 14** - I pozzi di fondazione della spalla nord durante lo scavo

**Foto 15** - L'armatura dei pozzi di fondazione della spalla nord

lità di iniziare i due pozzi a quote diverse, con una disposizione a gradinata. Anche in questo caso è stata disposta una armatura radiale analoga a quella del pozzo della pila 2.

La realizzazione dei due mini-pozzi disposti a gradinata ha consentito di ridurre fortemente gli scavi di fondazione, limitando il disturbo di una scarpata interessata da fenomeni di crollo per ribaltamento dei banconi di arenaria, non visibili nelle foto successive, perché ubicati a valle della scarpata. Maggiori dettagli sugli interventi di consolidamento di questi banconi sono descritti nel capitolo successivo.

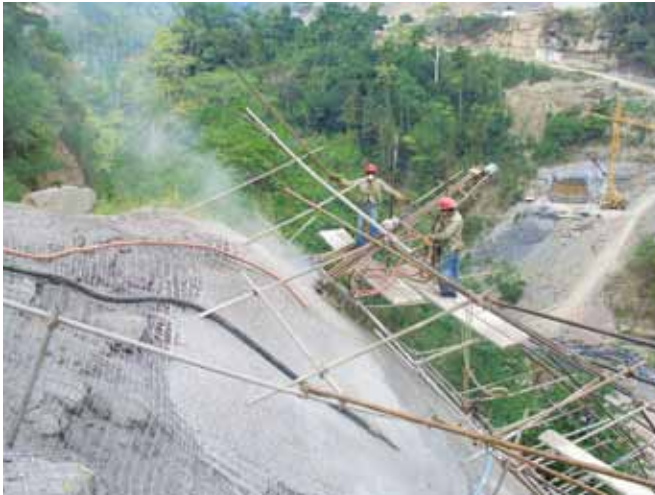
**Foto 16** - La chiodatura del versante a valle della spalla sud

Gli interventi di stabilizzazione sono stati realizzati con una chiodatura associata ad una protezione con spritz beton armato, che funge anche da ripartizione della chiodatura, con un criterio del tutto analogo al "soil nailing".

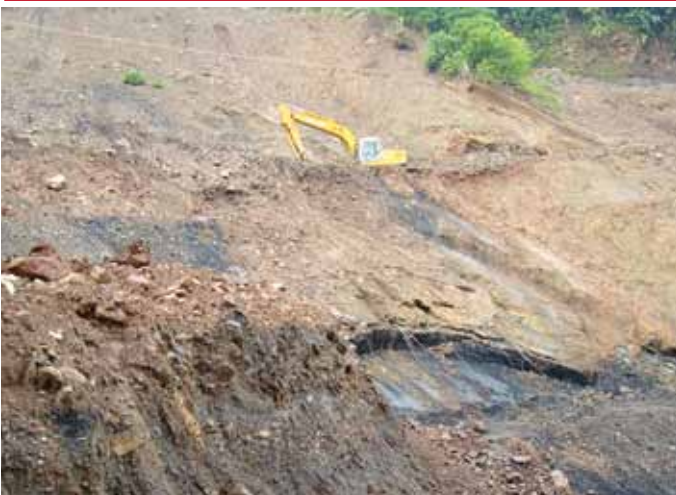
**Foto 18** - Gli scavi per la tirantatura degli scavi della pila 1. Si notano gli scivolamenti avvenuti lungo gli strati carboniosi neri

**Foto 19** - L'intervento di tirantatura degli scavi della pila 1. Si notano gli strati a frana-poggio

L'intervento è stato realizzato attraverso una protezione superficiale in spritz beton armato e una maglia regolare di tiranti permanenti, posti ad intersasse 2.0x2.0 m, costituiti da 3 trefoli 0.5" con

diametro di perforazione 100 mm, inclinati di 15° rispetto all'orizzontale e con tiro iniziale pari a 30 t. La lunghezza totale risulta variabile da 14 m a 20 m con bulbo di ancoraggio pari a 8.00 m, iniet-

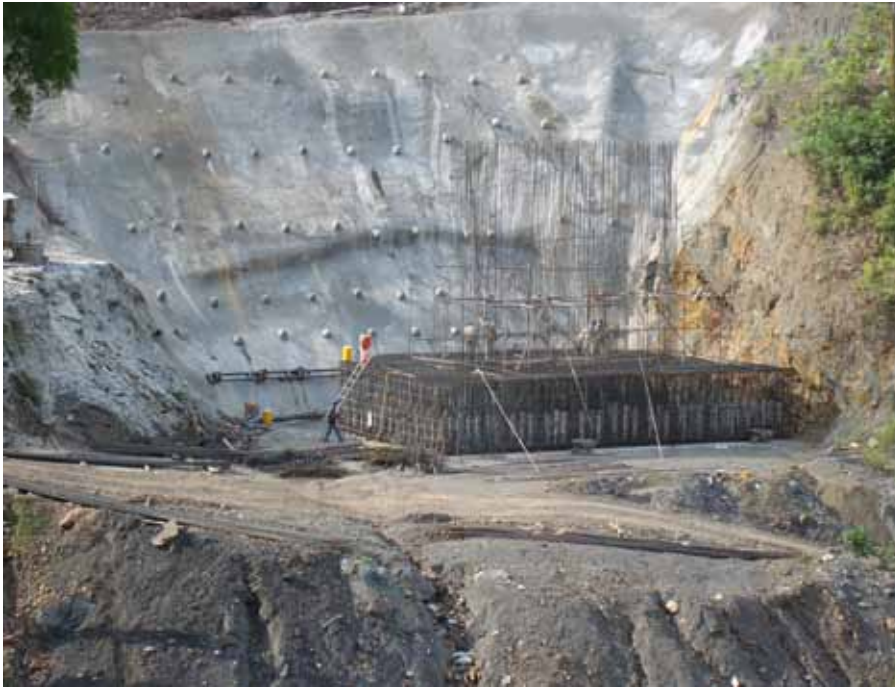
**Foto 20** - L'intervento di tirantatura completato sugli scavi della pila 1

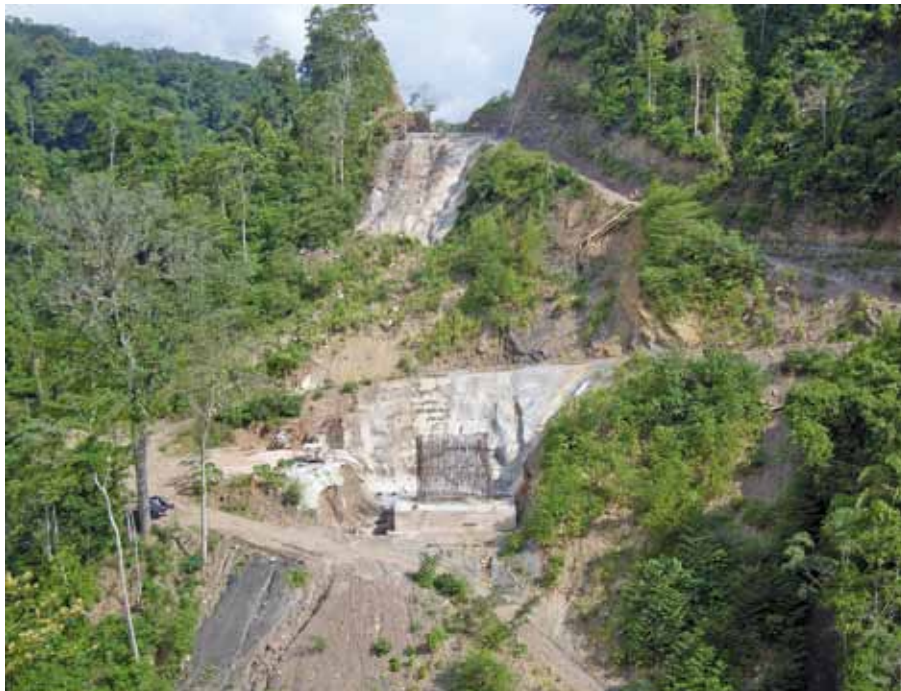
**Foto 21** - Gli interventi di consolidamento sul versante sinistro; in alto le opere realizzate al di sotto della spalla sud e in basso il consolidamento degli scavi della pila 1

L'insieme degli interventi realizzati sulla sponda sinistra è illustrato nella foto 21. Sulla sponda destra gli interventi

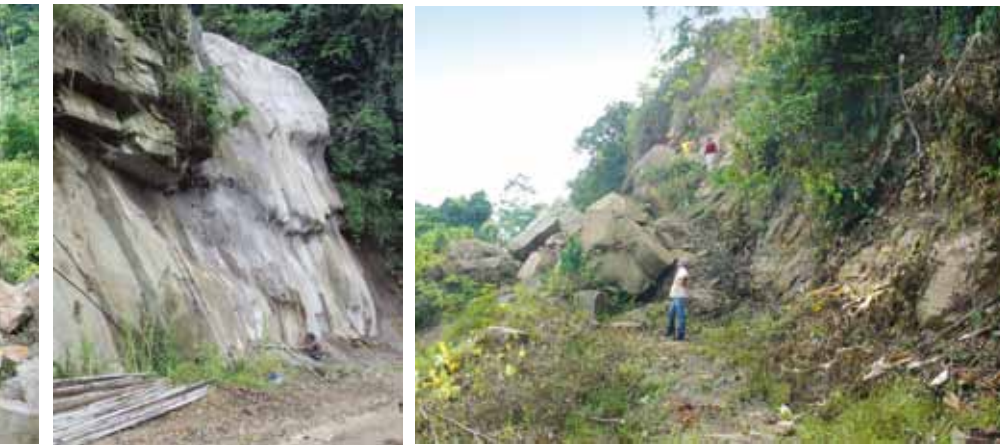
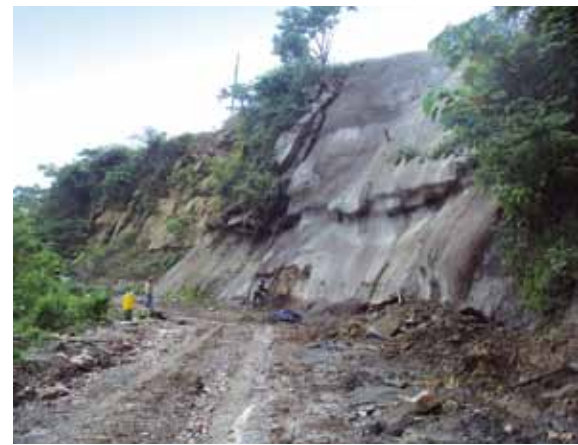
**Foto 24 - 25 - 26 - 27** - I banconi di arenaria affetti da fenomeni di "toppling": prima (a sx) e dopo (a dx) dell'intervento di chiodatura

Tuttavia, come già accennato, sulla ripida scarpata a valle e a estremo ridosso della spalla nord, i banconi di arenaria risultavano suddivisi da un sistema di giunti e fratture che provocavano crolli e ribaltamenti per "toppling"; questi fenomeni erano accentuati anche dallo scalzamento provocato dall'erosione
